# Dépannage d'un tableau d'instruments d'une moto Suzuki GSX1400

**Dépannage d'un tableau d'instruments d'une moto qui ne fonctionne plus.**

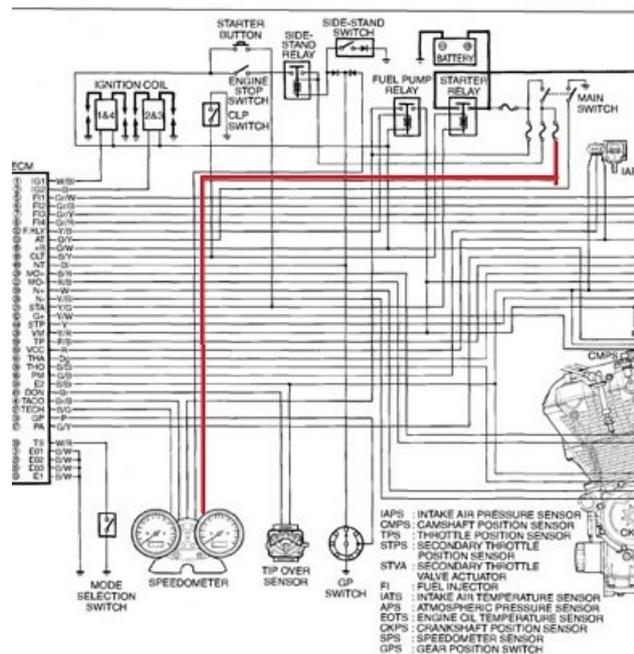
Sur le schéma de câblage, aucune indication n'est donnée sur les fils de couleur pour le faisceau du tableau de bord.

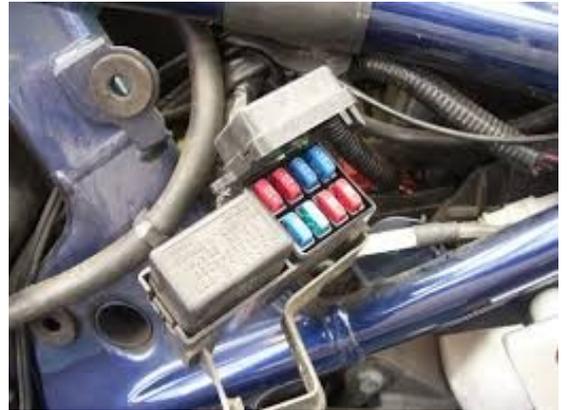
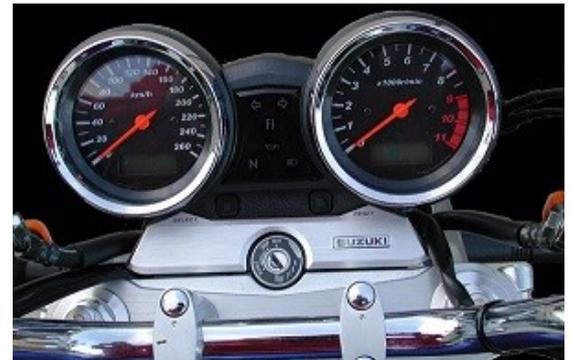
On démonte le phare d'éclairage à l'avant, et on procède a faire des mesures de tensions pour savoir si on trouve bien une tension 12 volts. Il faut impérativement que l'alimentation soit présente sur la carte électronique du tableau de bord. Rien à dire on a bien l'alimentation qui est présente sur le connecteur du faisceau électrique.

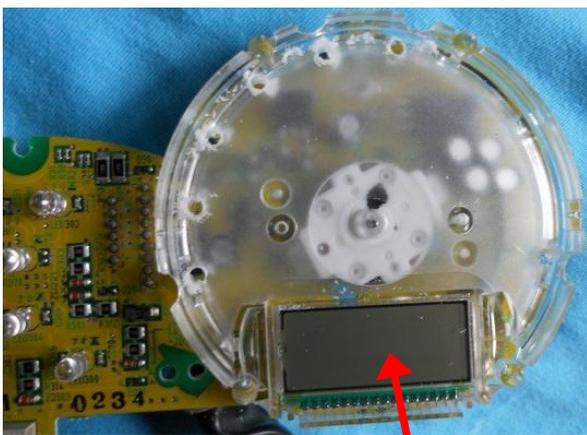
Je m'attaque a retirer le cadran de droite ainsi que l'afficheur LCD. Ce dernier est soudé directement au circuit imprimé. Ce fut la tâche la plus difficile a réaliser, car je n'ai qu'une pompe à dessouder et de la tresse de cuivre pour retirer la soudure. Le circuit imprimé est un époxy multi-couches.

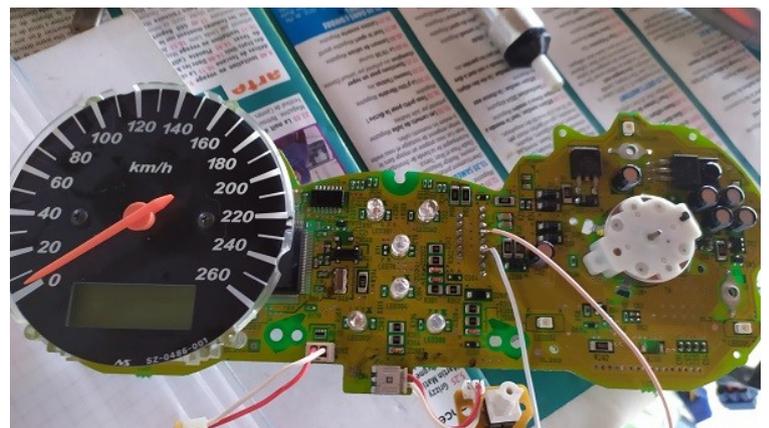
Afficheur LCD a dessouder pour retirer le cache en plastique

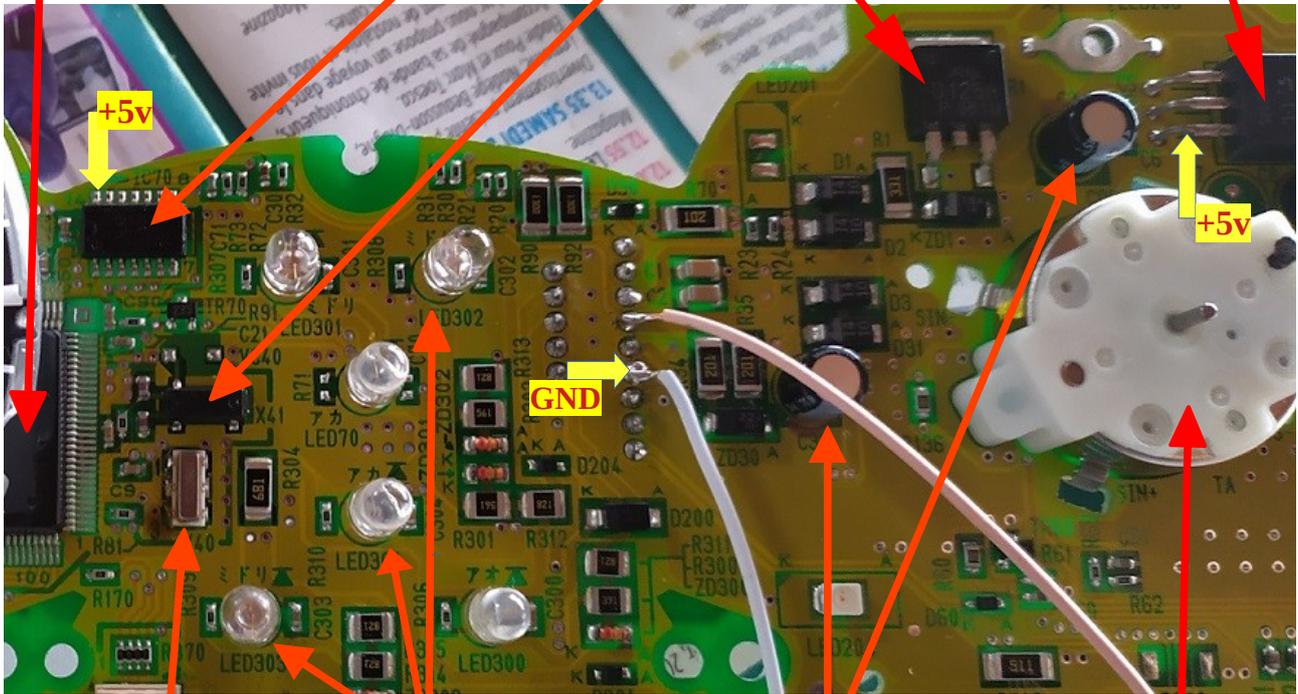
Microcontrôleur de gestion

Comparateur de magnitude 4 bits CD4585

Quartz 32768Hz pour fonction RTCC

Transistor NPN 2SD1258 pré-régulateur

Régulateur 5volts positif 1A

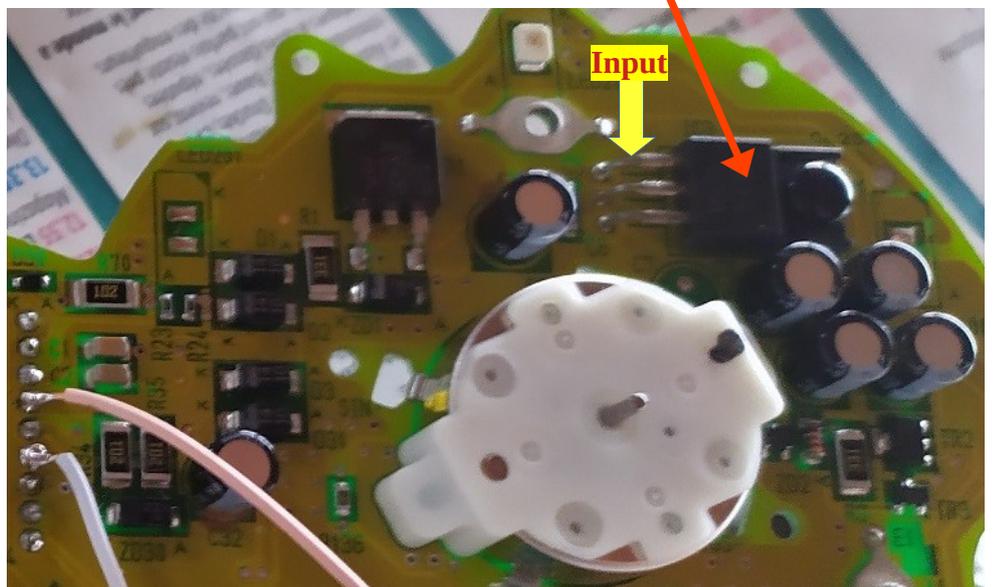
Régulateur 5V 1A positif

La flèche jaune indique l'entrée du régulateur.

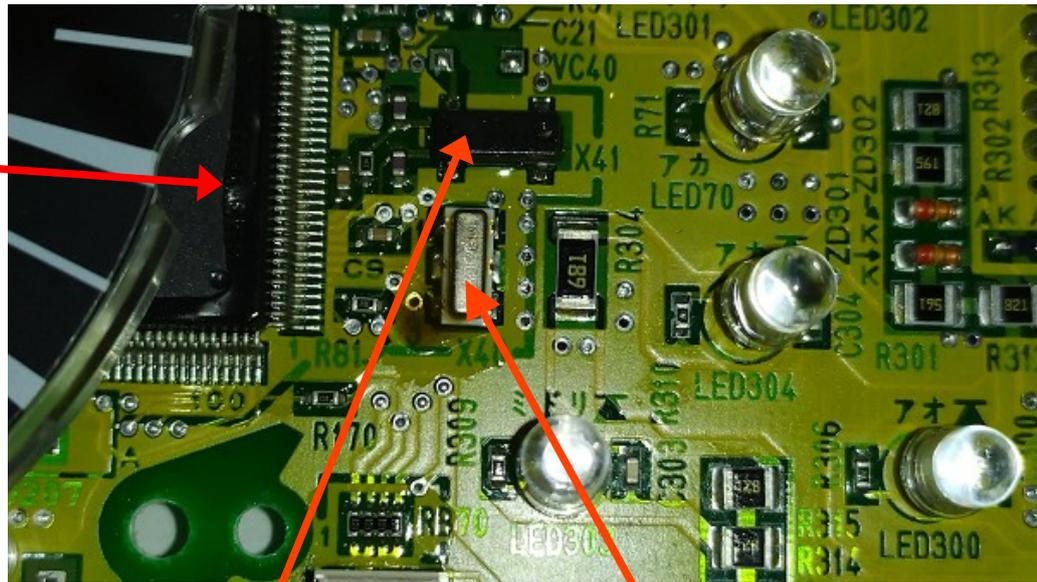
Résonateur 32768Hz

Résonateur céramique 5Mhz

Des mesures à l'oscilloscope ont été effectuées sur les 2 résonateurs céramique. Il s'avère que le résonateur de 5Mhz n'oscillait pas. Le fait de poser un doigt à proximité ou dessus de son boîtier suffisait à le faire démarrer.

La solution technique apportée, j'ai mis un peu de flux pour aider a bien refaire les soudures du composant. J'ai passé à nouveau le fer à souder pour fusionner les soudures proprement.

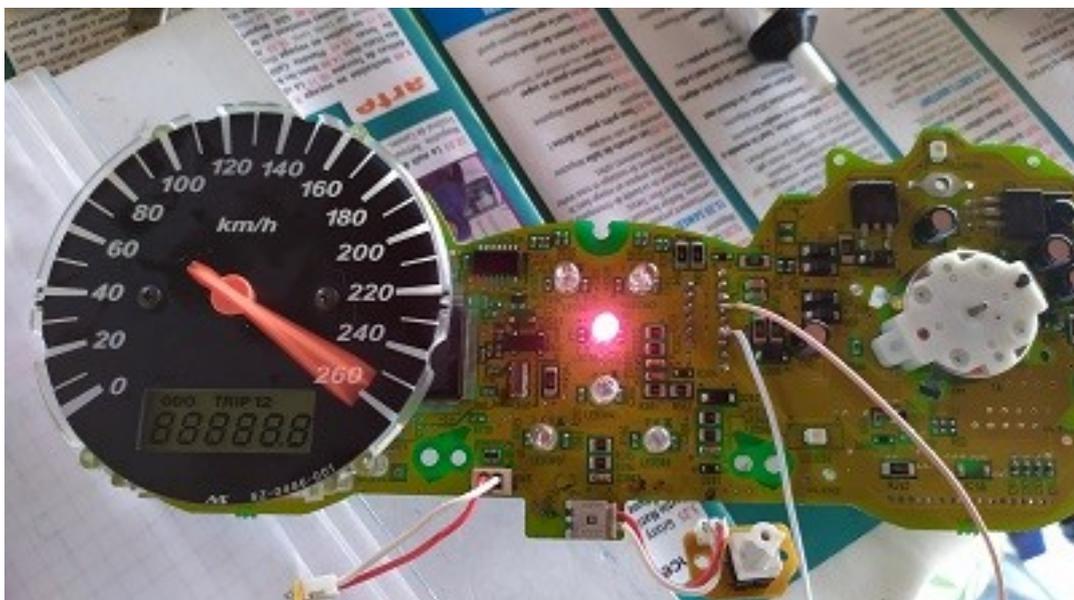
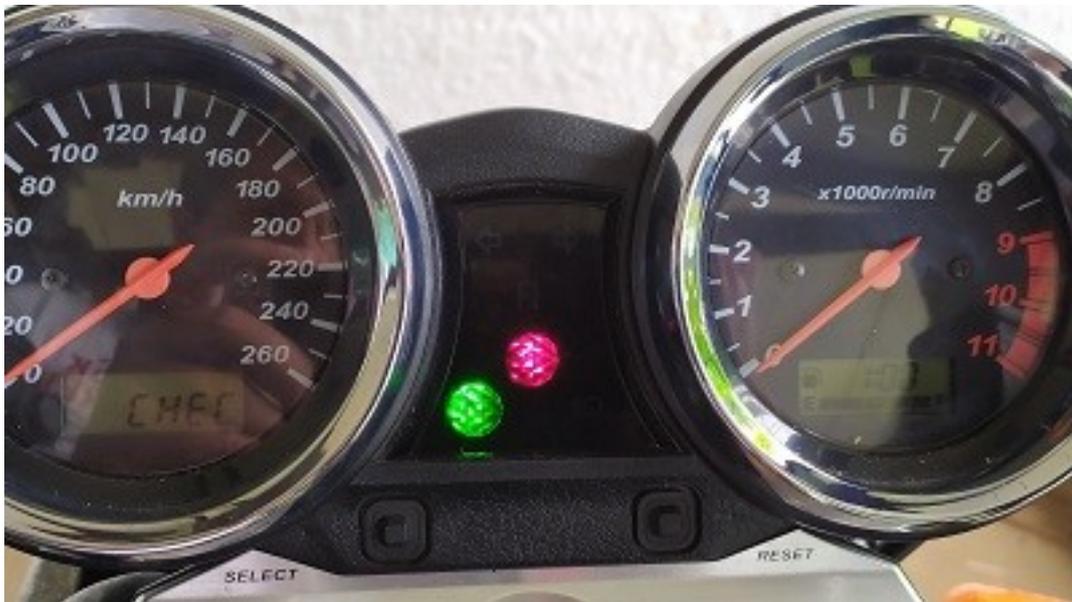
La carte électronique fonctionne systématiquement à chaque remise en route. Le test a été effectué avec une alimentation de laboratoire.
